Raport z inspekcji / Inspekcja:: 1

Data: 2014-04-15	Praca nr:	Pogoda: sucho	Operator: Nadarzyński Paweł	Numer sekcji: 6	Właściciel:
Obecny:	Pojazd: ZKO91KX	Kamera: IPEK	Nastawiać:	Wyczyszczone: Tak	Poziom:

Ulica od studni: Jedności	Mapa nr 1	Od studni: D3
Ulica do studni:	Mapa nr 2	Do studni: D3.1
Miasto: Kołobrzeg	Wideo nr:	Długość sekcji: 13,06 m
Dzielnica:	Nośnik nr 1:	Długość rury: 1,00 m

Powód inspekcji: inspekcja kontrolna	Kształt: Koło
Rodzaj sekcji: Rura	Średnica/Wysokość: 500 mm
Rok ułożenia:	Materiał: Kamionka-regularny ukt.
Materiał okładziny:	Długość inspekcji:

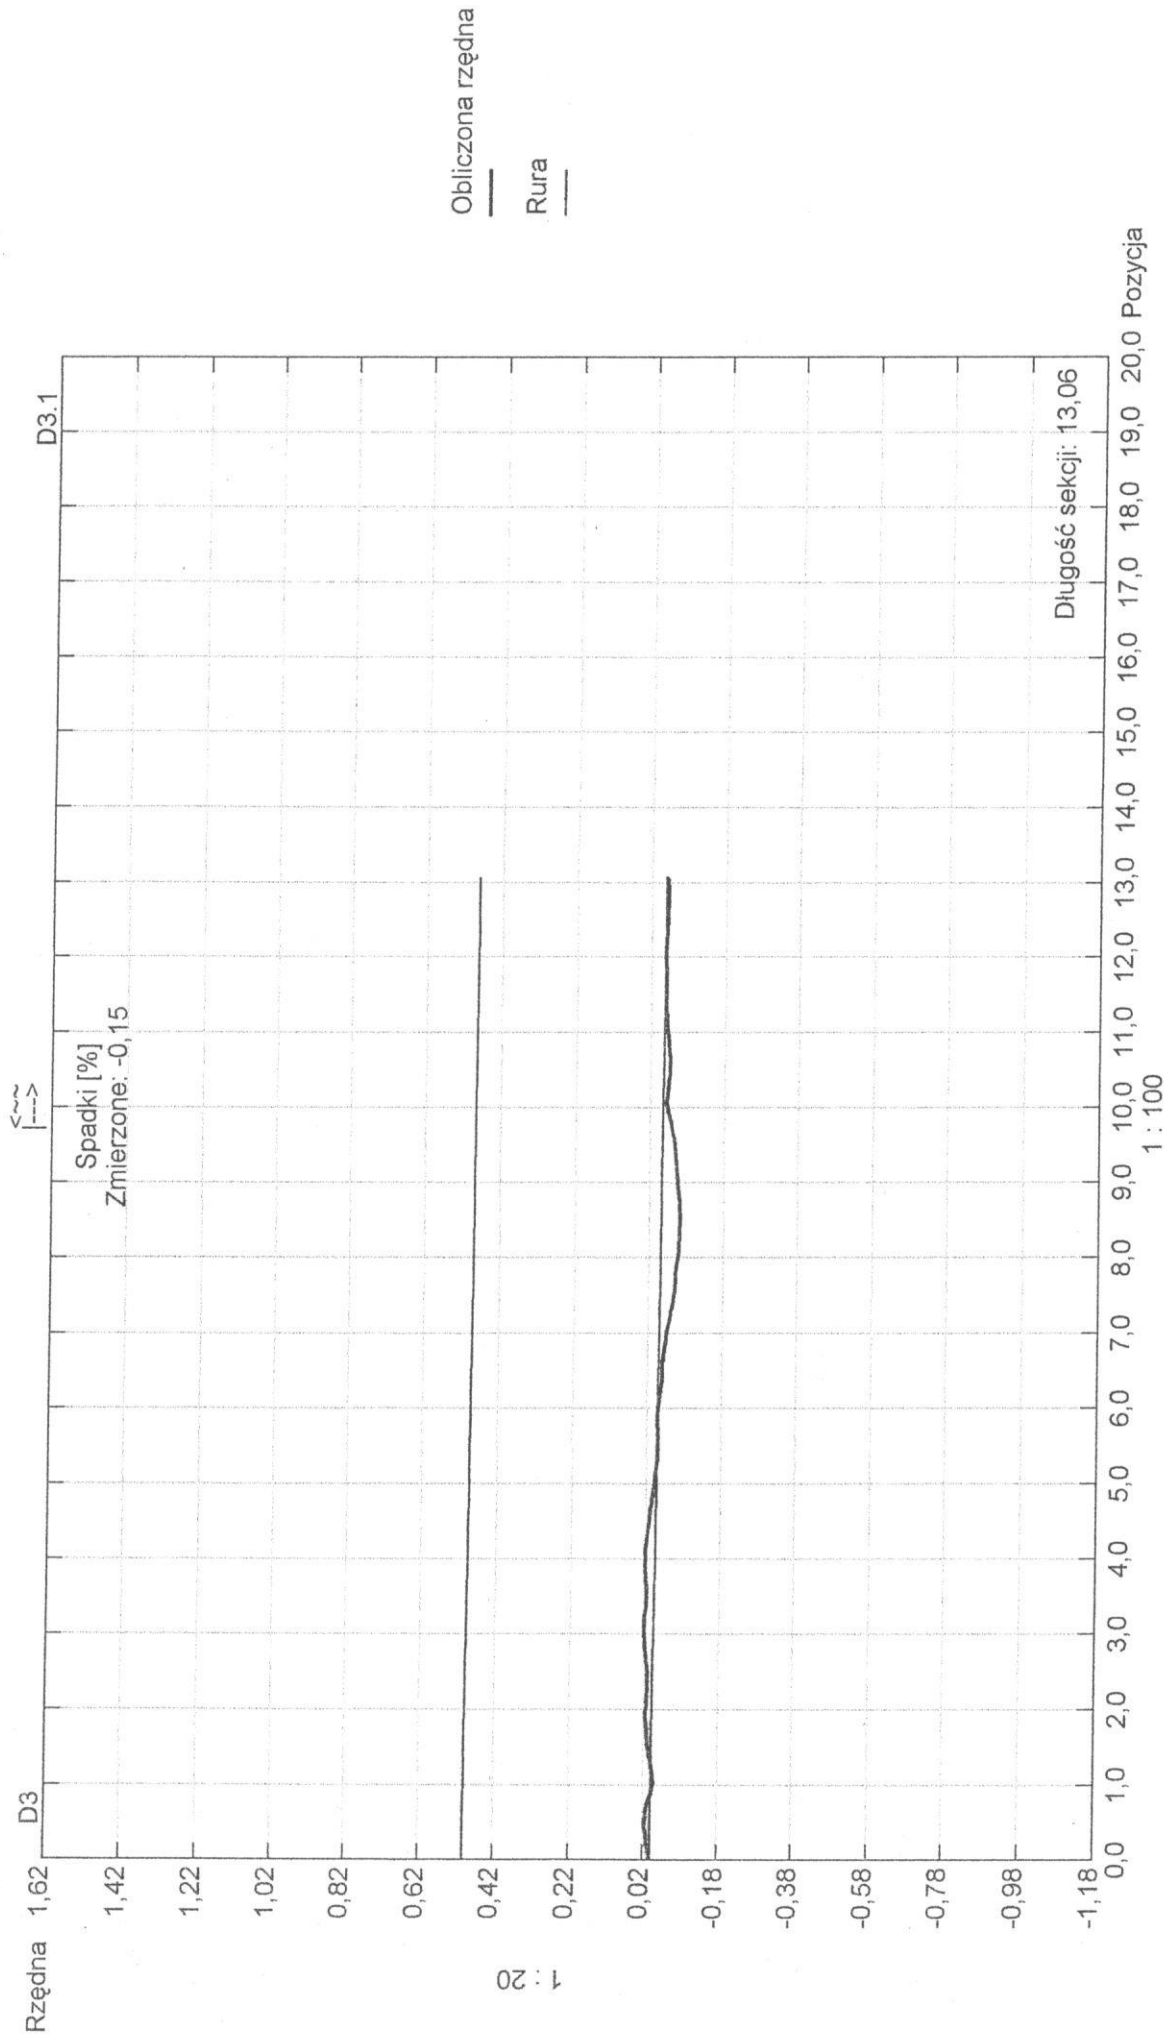
1:105	Pozycja	Obserwacja	Zdjęcie
	0,00	Węzeł początkowy, Studzienka włączowa, D3	
	0,47	Korzeń zbity, Zmniejszenie przekroju poprzecznego: 9 %, na 9 godz.	
	0,50	Obwodowe pęknięcie ścian przewodu, Szerokość pęknięcia w mm: 2 mm, od 12 do 12 godz.	
	1,59	Korzeń zbity, Zmniejszenie przekroju poprzecznego: 9 %, na 3 godz.	
	6,61	Brakujące kruszywo, od 10 do 2 godz., Połączenie	
	10,09	Przyłącze otwarte, Wysokość przewodu przyłączeniowego: 200 mm, Szerokość przewodu przyłączeniowego: 200 mm, na 2 godz.	
	13,06	Rezygnacja z inspekcji, Przeszkoda
